D&S Rohrsanierung saniert Schächte in vielbefahrener Osnabrücker Ausfallstraße

Vertiliner® verhindert Vollsperrung

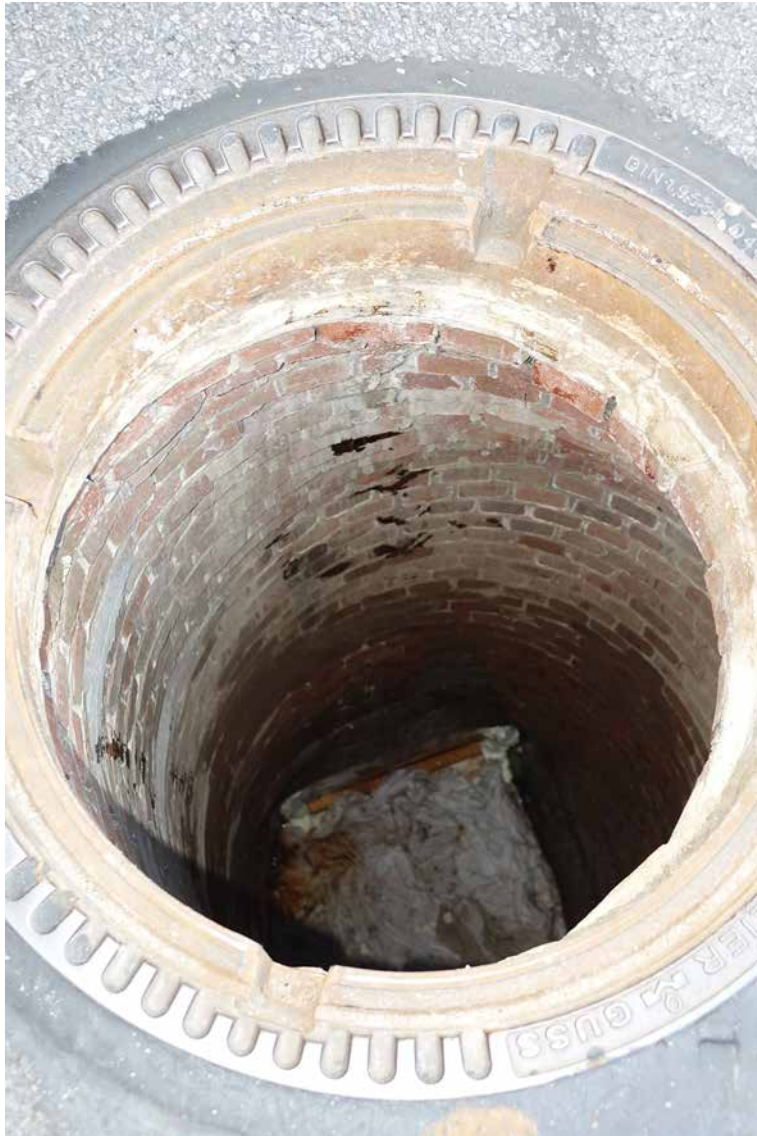
In den Mauerwerksfugen der 110 Jahre alten Schächte fehlt teilweise der Mörtel, und ab einer Tiefe von etwa 3 m tritt Grundwasser ein.

Der Kanal und die Schächte wurden im Jahr 1908 aus Ziegelsteinen gemauert und haben über Jahrzehnte zuverlässig ihren Dienst getan. „Doch mit der Zeit wies das Mauerwerk im Bereich der Fugen zunehmend Undichtigkeiten auf“, beschreibt Ingo Kurz das Schadensbild. Im Bereich der Pagenstecherstraße habe man es zudem mit stark drückendem Grundwasser zu tun. Infiltrationen seien die Folge gewesen. Eine Sanierung sei unumgänglich gewesen.

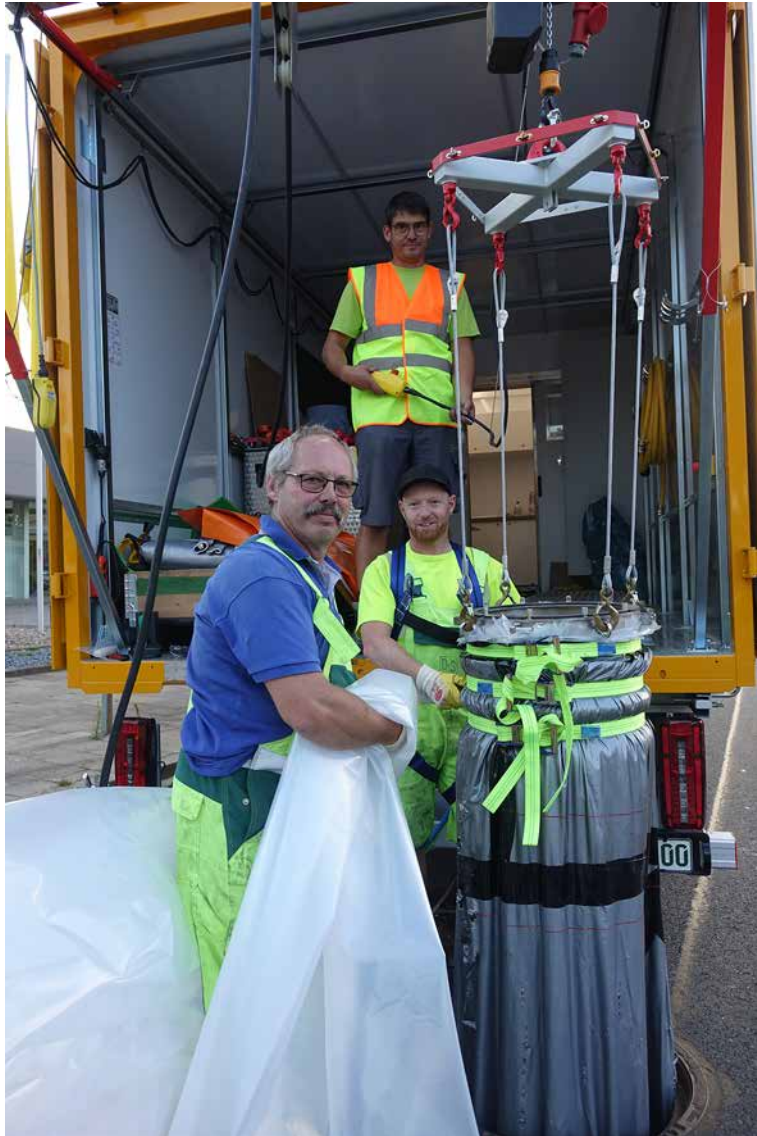
Hinrich Freese (l.) und Anlagenführer Tino Schubert von D&S Rohrsanierung, NL Oldenburg, bereiten zusammen mit Heribert Schedlbauer, Projektleiter bei Vertiliner, die Anlage für den Einsatz vor.

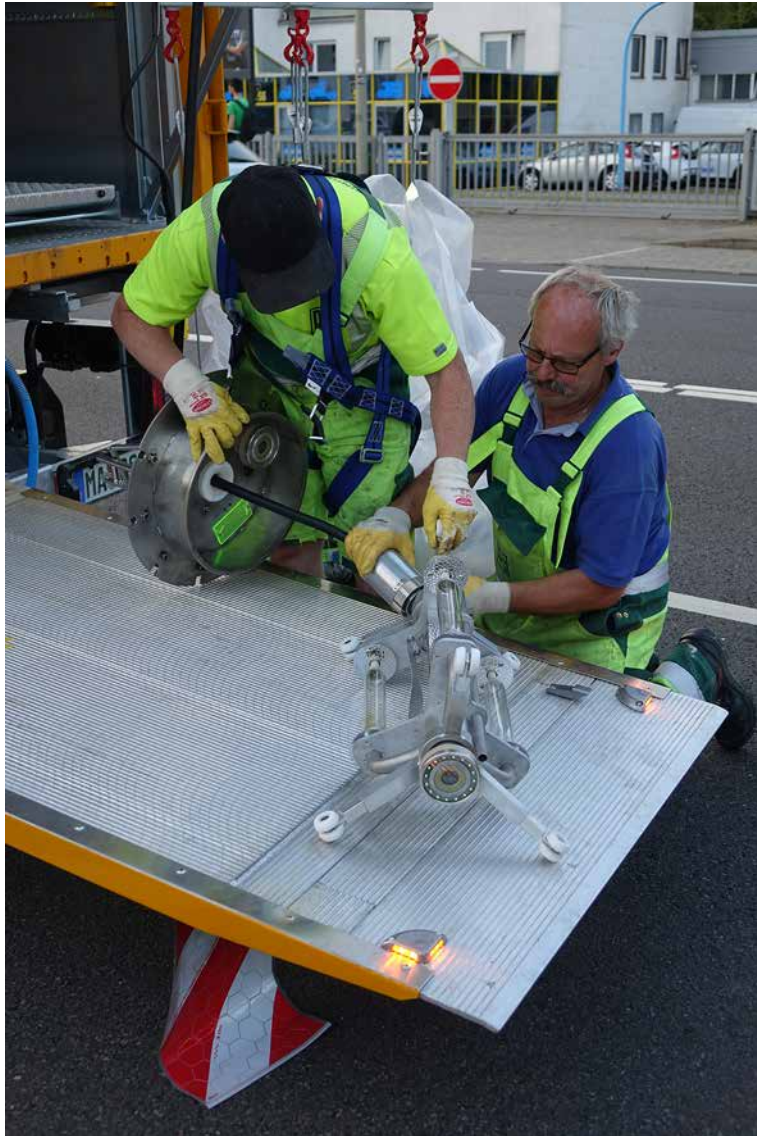
Die UV-Lichtquelle wird unterhalb der Abdeckung installiert.

Nachdem der Vertiliner® in den Schacht eingebracht und ausgerichtet war, erfolgten die Beaufschlagung mit Druckluft und die anschließende lichttechnische Aushärtung mittels UV-Technologie. „Der Druck zwischen 350 und 450 mbar sorgt dafür, dass sich der GFK-Schlauch formschlüssig an die Schachtwand legt“, erklärt Timo Schubert, Anlagenführer bei D&S Rohrsanierung, NL Oldenburg. Er überwacht die hochtechnisierten Vorgänge über zwei kleine Monitore, die während der Beaufschlagung und Aushärtung die Bilder der im Inneren des Schlauches angebrachten Kamera zeigen.

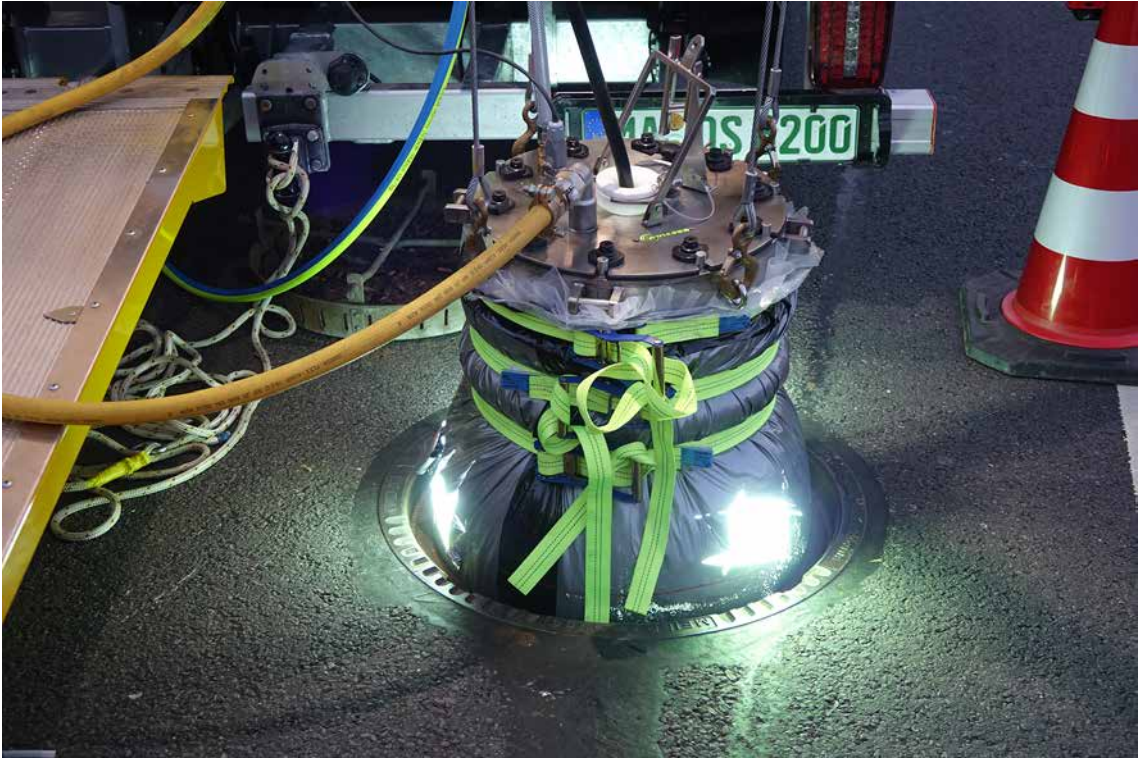
Stück für Stück härtet das Licht im Innern des Vertiliners® den GFK-Schlauch aus kunstharzgetränkten Glasfaserbahnen aus.

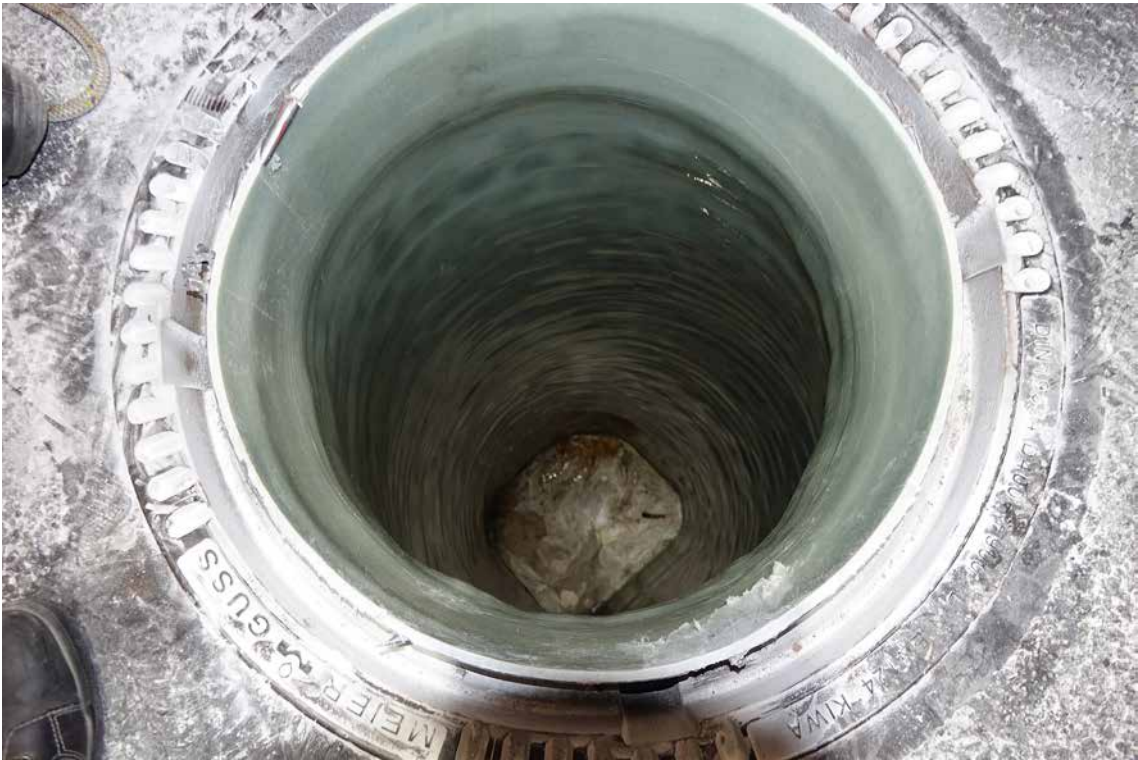
Das Ergebnis ist ein hochfest ausgehärteter und monolithischer Vertiliner®.

Die Schnelligkeit der Sanierung ist ein großer Vorteil. Hinzu kommt, dass die zwischen 7 und 9,8 Millimeter dicken, hochfest ausgehärteten und monolithischen Vertiliner® aufgrund ihrer hohen Standfestigkeit die Statik des Altbauwerkes unterstützend verbessern. Schütt: „Der Vertiliner® verfügt überall über gleichmäßig gute und prüfbare, statische Eigenschaften.“ Eine herkömmliche Sanierung mit GFK-Platten hätte im Vergleich das rund Dreifache an Zeit gekostet. Schütt: „Im Prinzip haben wir bei der Schachtsanierung mit dem Vertiliner®-System, technisch betrachtet, die positiven Erfahrungen von der horizontalen Verfahrensweise bei Kanälen in die Vertikale übertragen und profitieren zusätzlich von den hervorragenden Eigenschaften des Materials.“ Damit trug das eingesetzte Vertiliner®-System zur zügigen Sanierung des Osnabrücker Kanals bei und gewährleistet auf Jahrzehnte statisch ertüchtigte und dichte Schächte an der Pagenstecherstraße.
