# Presseinformation

**D&S Rohrsanierung saniert Regenwasserkanalisation  
in Hiddenhausen mit dem DS CityLiner®**

## Die Anwohner haben mitgezogen

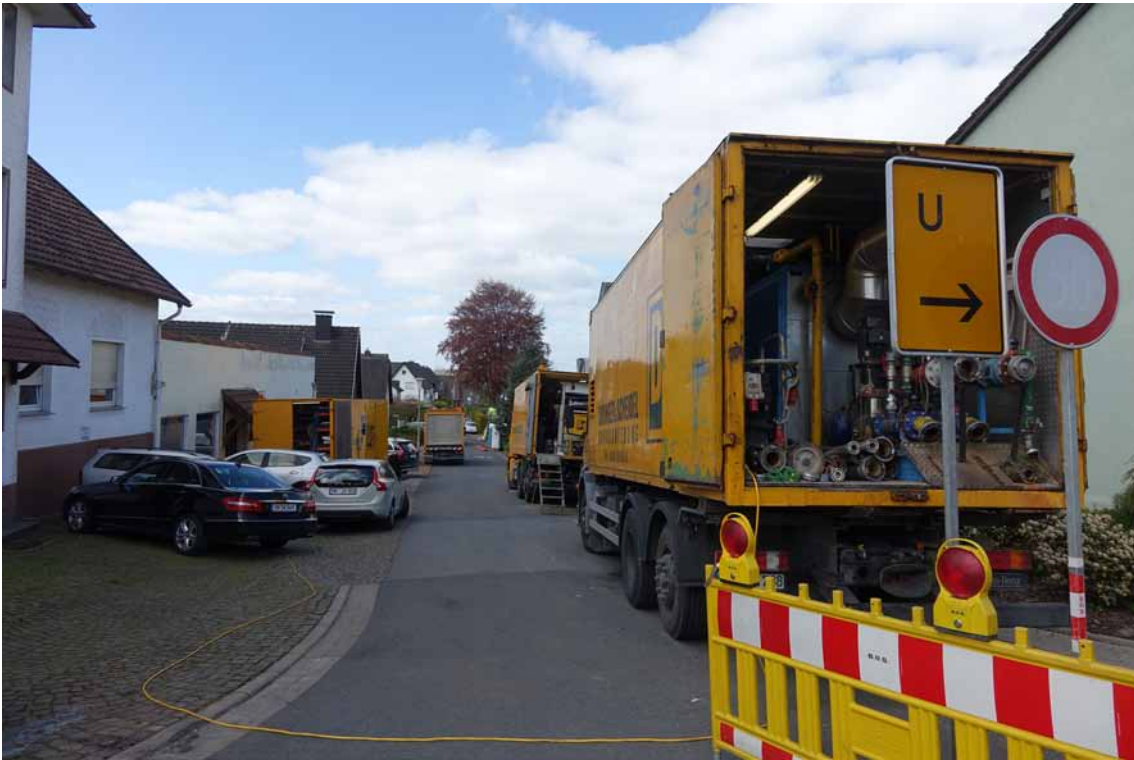
Grabenlose Kanalsanierungsmaßnahme in Hiddenhausen: Neben einem Materialwagen, dem Sozialwagen und den Fahrzeugen mit der Heizungsanlage gehört ein Inversionsturm zur Baustelleneinrichtung.

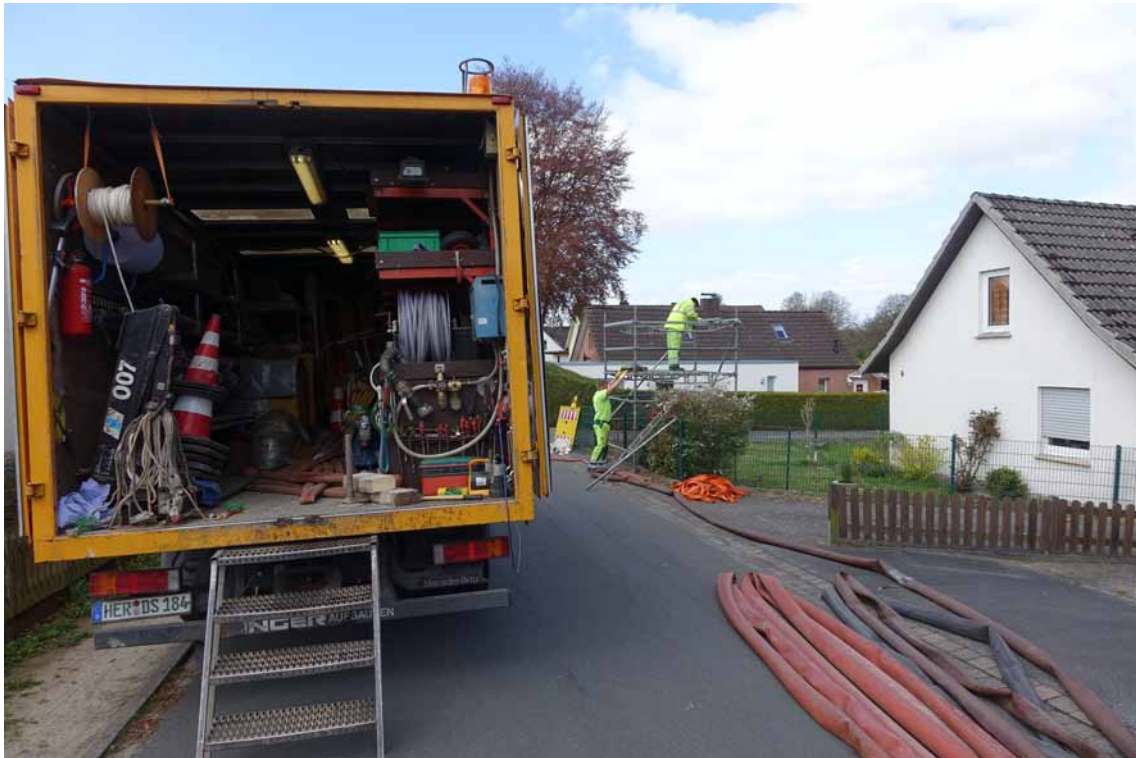
Über den Inversionsturm wird der Inliner in die Haltung eingebracht. Durch Aufheizen des bei der Inversion benutzten Wassers erfolgt die Aushärtung des hochwertigen Epoxidharz-Systems.

Gerade diese Spezialfälle verdeutlichen die großen Vorteile des flexiblen DS CityLiner®-Systems: starke Höhenversätze und Richtungsänderungen innerhalb eines Sanierungsabschnittes sind ebenso realisierbar wie Nennweitenänderungen und/oder Profilwechsel. Die Vorkonfektionierung der Schlauchliner im Werk und der Einsatz des besonders robusten Epoxidharzsystems, das bei der Aushärtung keinerlei chemischen Schrumpf erfährt, bieten eine maßgeschneiderte Lösung für die vielschichtigen Aufgaben, die im Sanierungsalltag zu bewältigen sind. Mit dem Auffräsen der Einbindungen für die Hausanschlussleitungen fanden die Arbeiten nach rund zwei Monaten ihren Abschluss. Das verwendete hochwertige Epoxidharzsystem, das sich unter anderem durch seine hohe Maßhaltigkeit auszeichnet, hat dazu beigetragen, dass sich in den geöffneten Anschlussbereichen kein Spalt ergeben hat und ohne weitere Arbeiten eine dichte Anbindung erzielt werden konnte.

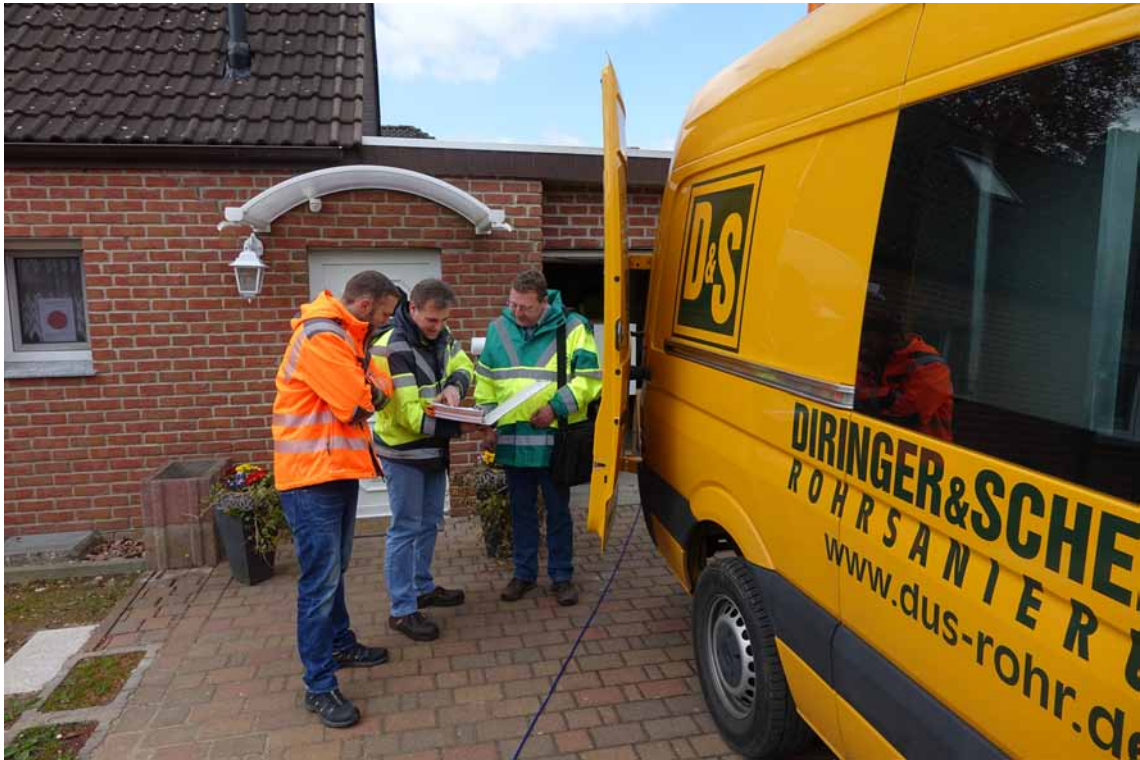
Schwieriges Terrain: Teile der zu sanierenden Kanalisation lagen unter privaten Grundstücken und Bebauung.

Nicht nur die Schäden an den Betonrohren erforderten Aufmerksamkeit, prekär war auch die Lage der zu sanierenden Kanäle. „Teile der Kanalisation liegen unter privaten, teils schwer zugänglichen Grundstücken oder unter der Bebauung“ beschreibt Nowak die Rahmenbedingungen. „Schächte befinden sich in Büschen und Beeten, in einem Fall liegt ein Schacht sogar in einer Garage.“ Entsprechendes Fingerspitzengefühl war demzufolge das Gebot der Stunde, zumal die privaten Grundstücksentwässerungsleitungen nicht von der Sanierungsmaßnahme betroffen waren. Auch das Offenhalten der Verkehrsführung für die Anwohner sei nach Auffassung von Bastek und Nowak eine knifflige Aufgabe gewesen. Man habe frühzeitig den Dialog

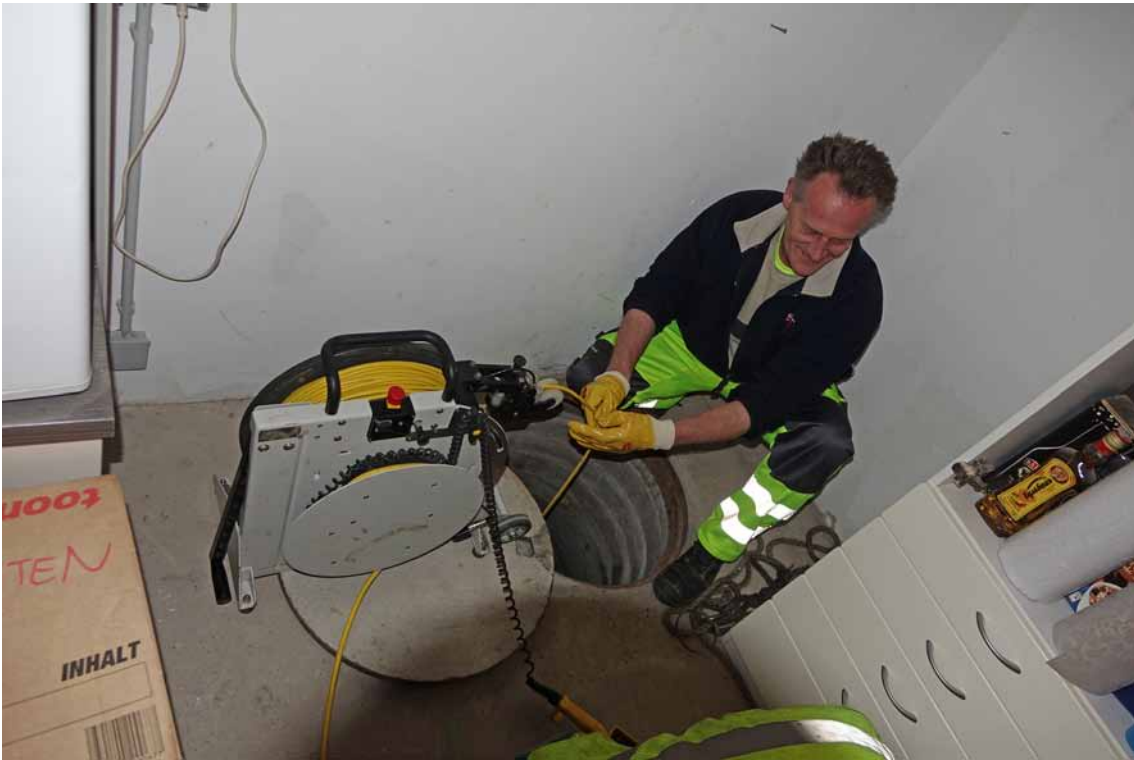
Viele der Schächte vor Ort waren schwer zugänglich – einer lag sogar in einer Garage.
