# Presseinformation

**Schmutzwasserkanal in Beverstedt mit Berstlining-Verfahren saniert**

## Unterm Strich die optimale Lösung

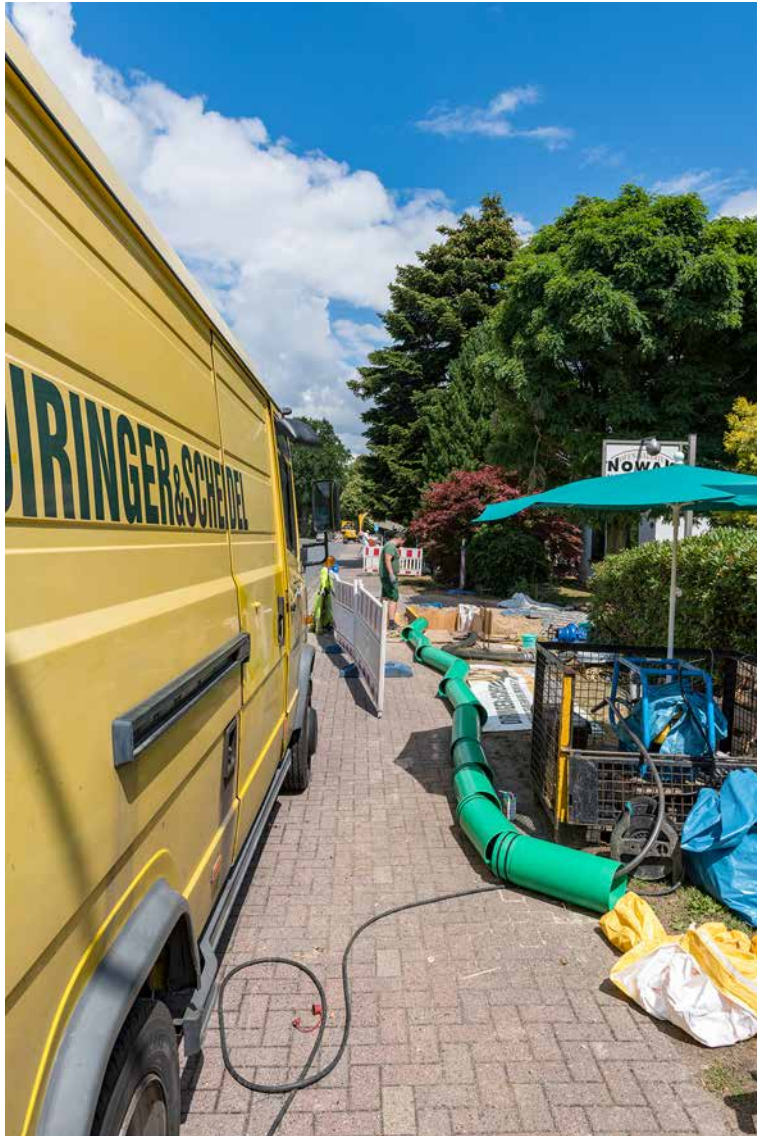
Die Kurzrohre aus Polypropylen (PP) werden für den Einzug vorbereitet.

Nach gründlicher Analyse der Rahmenbedingungen und der Kalkulation der Kosten hat sich die Gemeinde Beverstedt bei der Sanierung der drei rund 50 m langen Haltungen aus Betonrohren DN 200 für das grabenlose Berstlining entschieden. Hierbei wird im ersten Arbeitsschritt das Berstgestänge vom Startschacht bis zum Zielschacht durch die zu sanierende Leitung vorgeschoben. Im Zielschacht wird der Messerkopf und die Aufweithülse an das Berstgestänge montiert. Hinter der Aufweithülse werden die neuen Rohre – zum Einsatz kamen in Beverstedt Kurzrohre aus Polypropylen (PP) – zugkraftschlüssig verspannt. Diese Verspannung wird für den Einbau jedes neuen Kurzrohres gelöst und anschließend wieder angezogen.

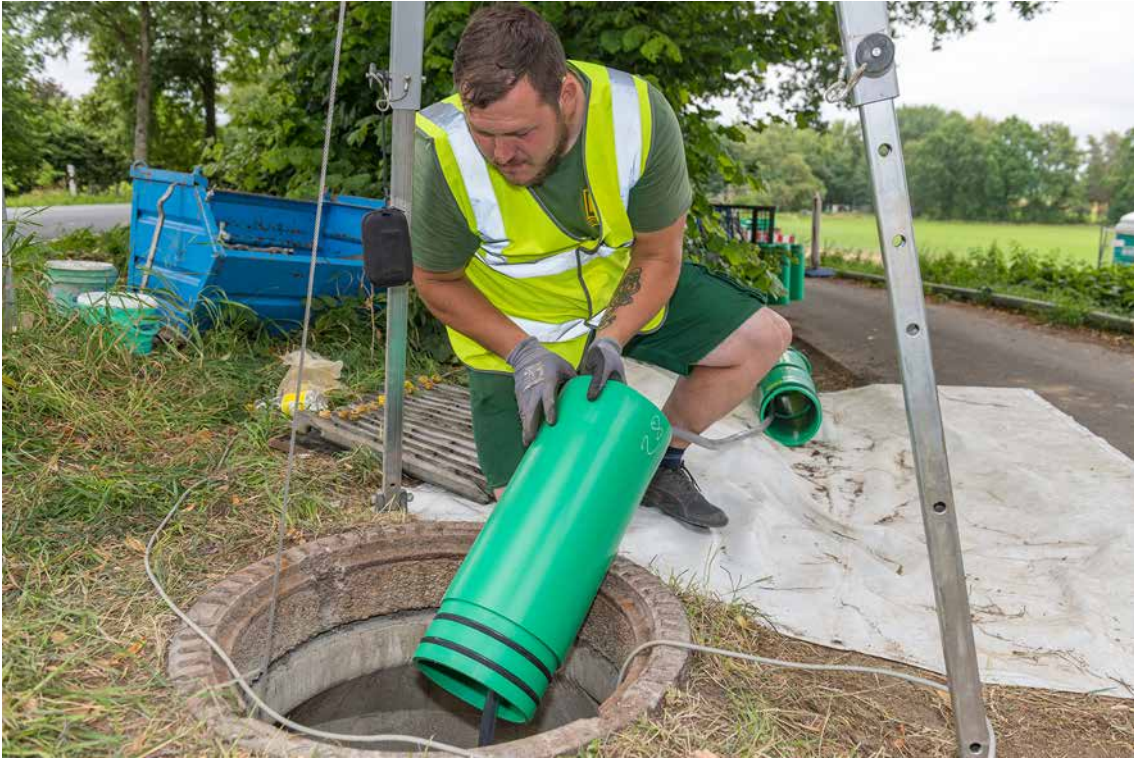
Die PP-Kurzrohre werden in den Zielschacht einzeln angereicht und dort zu einem Rohrstrang verbunden.

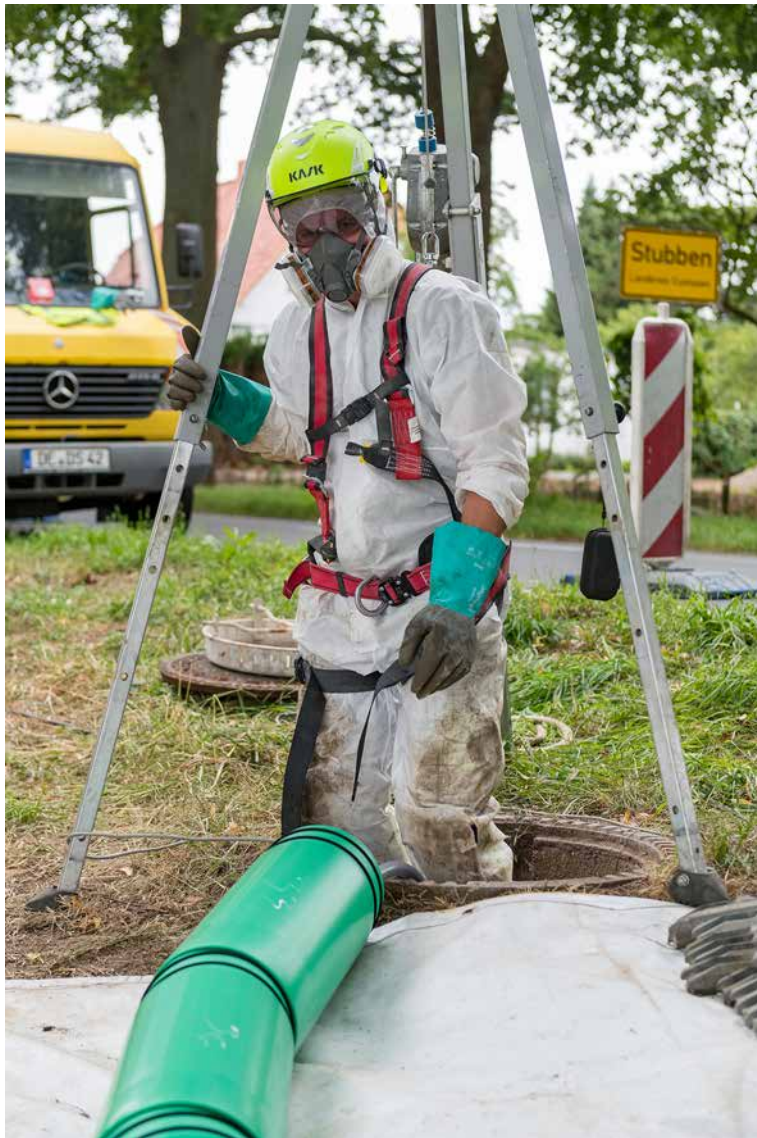
Bei den Arbeiten innerhalb des Schachtes ist eine Schutzausrüstung erforderlich.

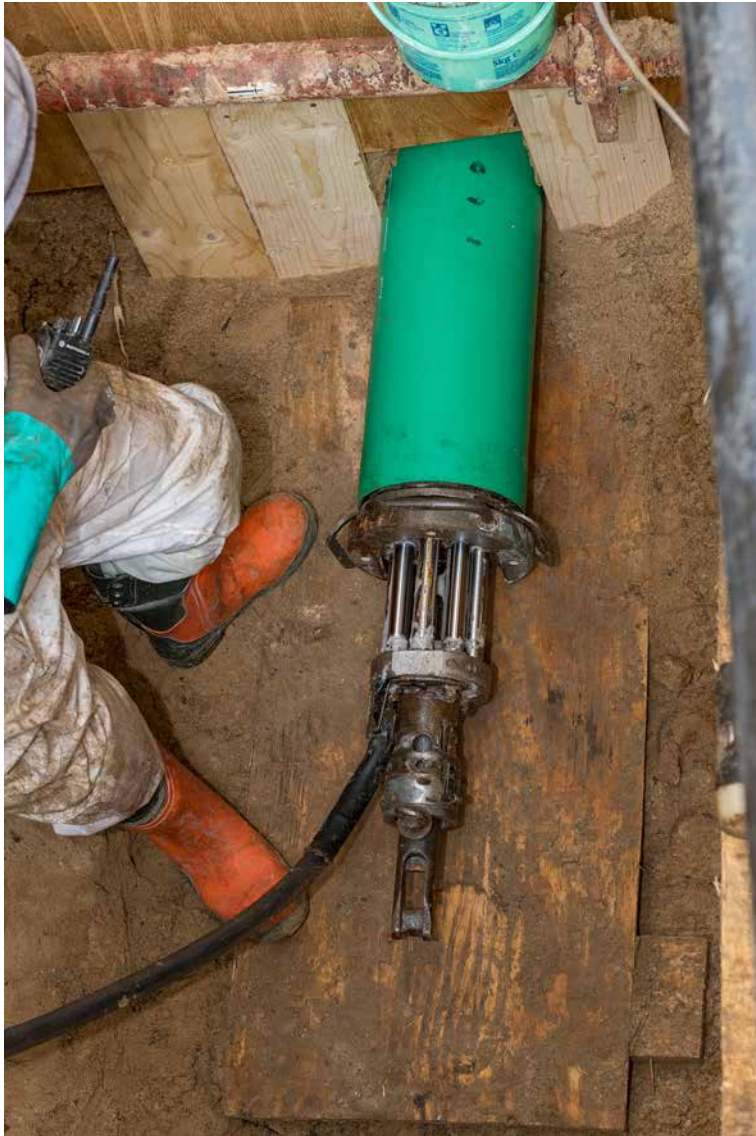
Die Verspannung am Ende der Kurzrohre sorgt für eine zugkraftschlüssige Verbindung zwischen Kurzrohrstrang und Aufweithülse.

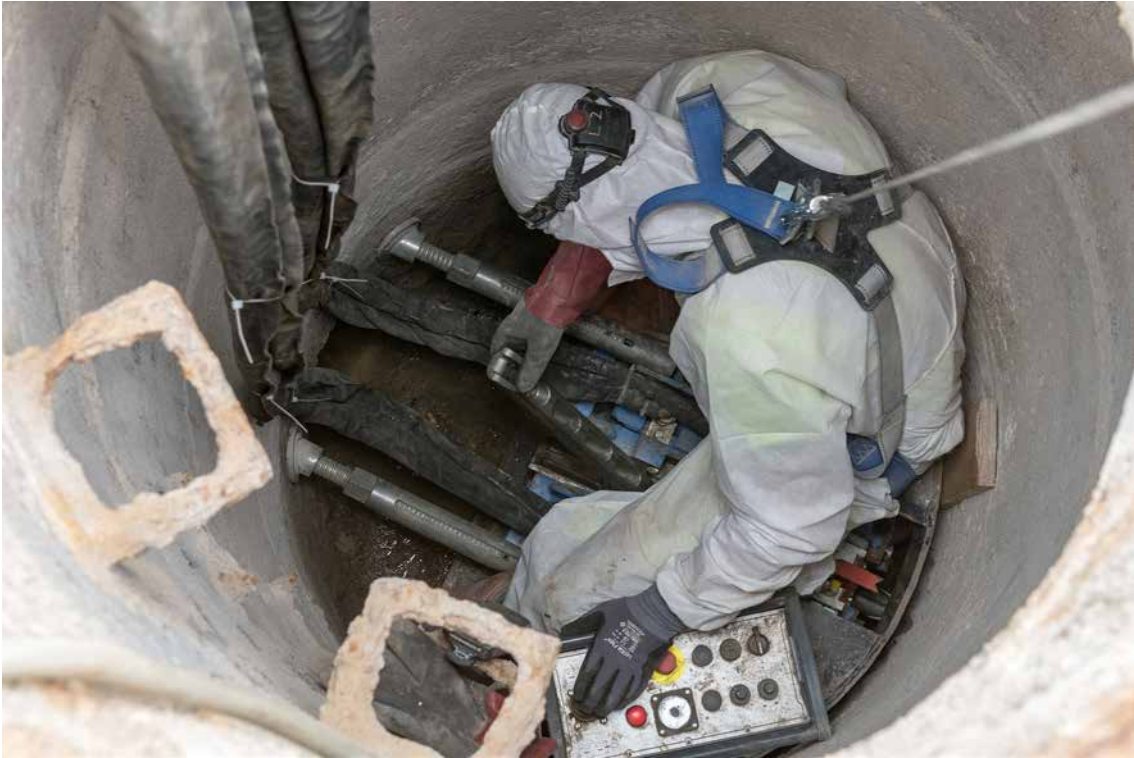
Die Zuglafette zieht das Berstgestänge und damit den Schneidkopf und die Aufweithülse sowie die PP-Kurzrohre konstant in den Startschacht zurück.

Nach der Montage von Messerkopf und Aufweithülse zieht die hydraulisch betriebene Zuglafette das gesamte Gestänge inklusive der neuen Rohre bei gleichzeitiger Aufweitung der vorhandenen Betonrohre wieder zum Startpunkt zurück. „Durch den Messerkopf und die Aufweitung wird die alte Leitung geborsen und ins umliegende Erdreich gedrückt“, erläutert D&S-Polier Matthias Spatzier. Im Gegensatz zum dynamischen Berstlining verläuft der Einbau des neuen Rohrstrangs beim statischen Berstlining nahezu erschütterungsfrei. „Der Messerkopf mit der Aufweitung und dem anhängenden Rohrstrang rammt sich nicht vorwärts“, beschreibt Spatzier das technische Verfahren. „Er wird erschütterungsfrei und mit sehr großer, relativ konstanter Kraft gezogen.“ Mit dem Berstlining können Altröhre aus Steinzeug, Grauguss, Kunststoff oder unbewehrtem Beton sowie Stahlrohrleitungen mit Schweißverbindungen im Nennweitenbereich von DN 80 bis DN 700 grabenlos erneuert werden. Das Ergebnis ist einer Neuverlegung gleich zu setzen und kann von Schacht zu Schacht erfolgen, ohne dass die vorhandenen Kontrollschächte ausgebaut werden müssen.

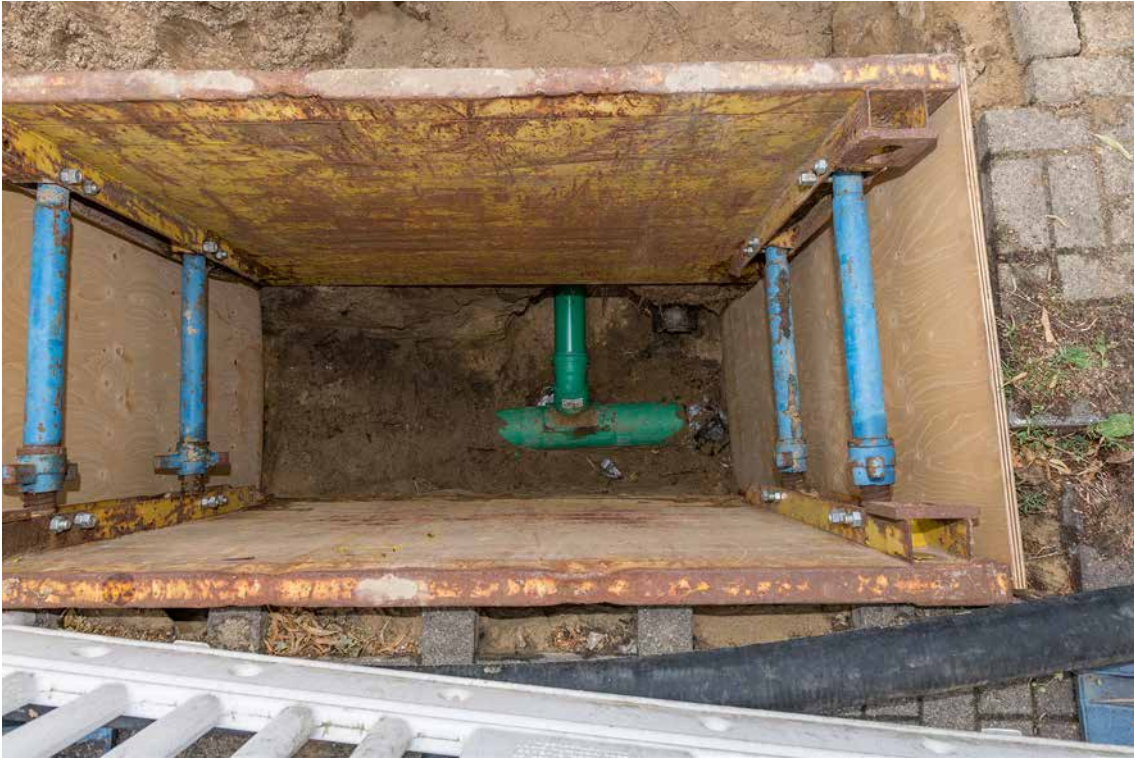
Anbindung der vorhandenen Hausanschlüsse erfolgte in offener Bauweise über kleine Baugruben.

Nach Abschluss der Rohreinzugsarbeiten hat die Mittelweser-Tiefbau Beverstedt noch die vorhandenen Hausanschlüsse in den sanierten Schmutzwasserkanal über kleine Baugruben in offener Bauweise eingebunden. Außerdem wurden die Schachtbauwerke und Gerinne wiederhergestellt und saniert. Mitte Juli konnten die Sanierungsarbeiten planmäßig und zur Zufriedenheit aller Baupartner abgeschlossen werden.
